## **EVENTO ALLUVIONALE DEL 2-3 OTTOBRE 2020**

### ***INTEGRAZIONE ALLO STATO DI EMERGENZA***

**Aggiornamento del 24 novembre 2020**

Relazione a supporto della richiesta di dichiarazione dello stato di emergenza ai sensi della Direttiva del Presidente del Consiglio dei Ministri del 26/10/2012 (G.U. n.30 del 5/2/2013)

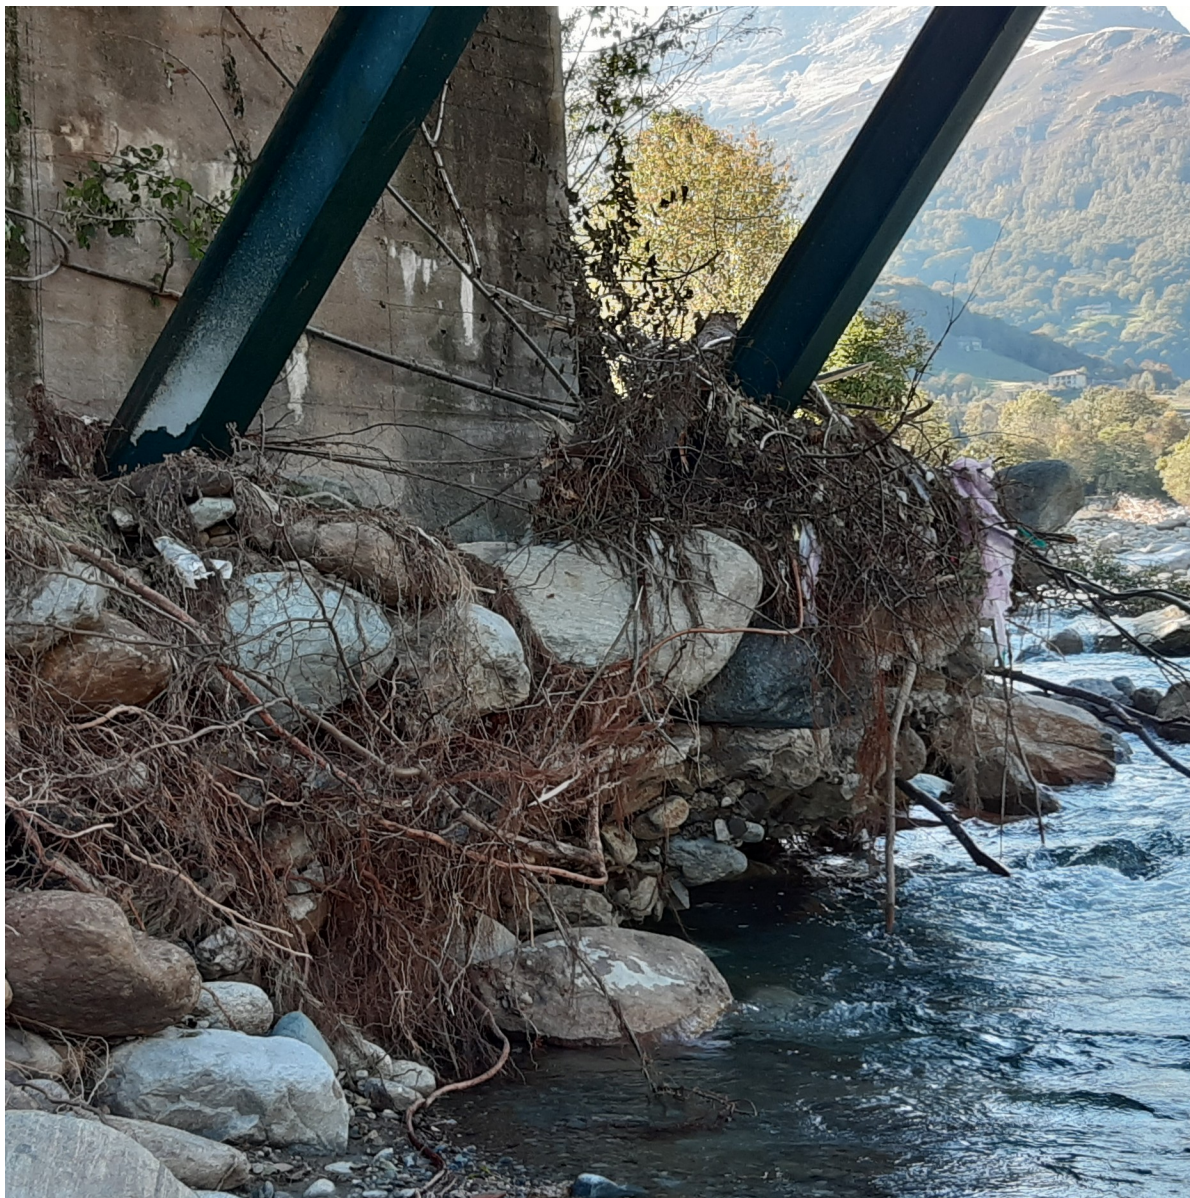
- danni alle fondazioni del ponte Bailey in dx orografica del torrente Chiusella;

*Figura 1. Erosione pila ponte Bailey*

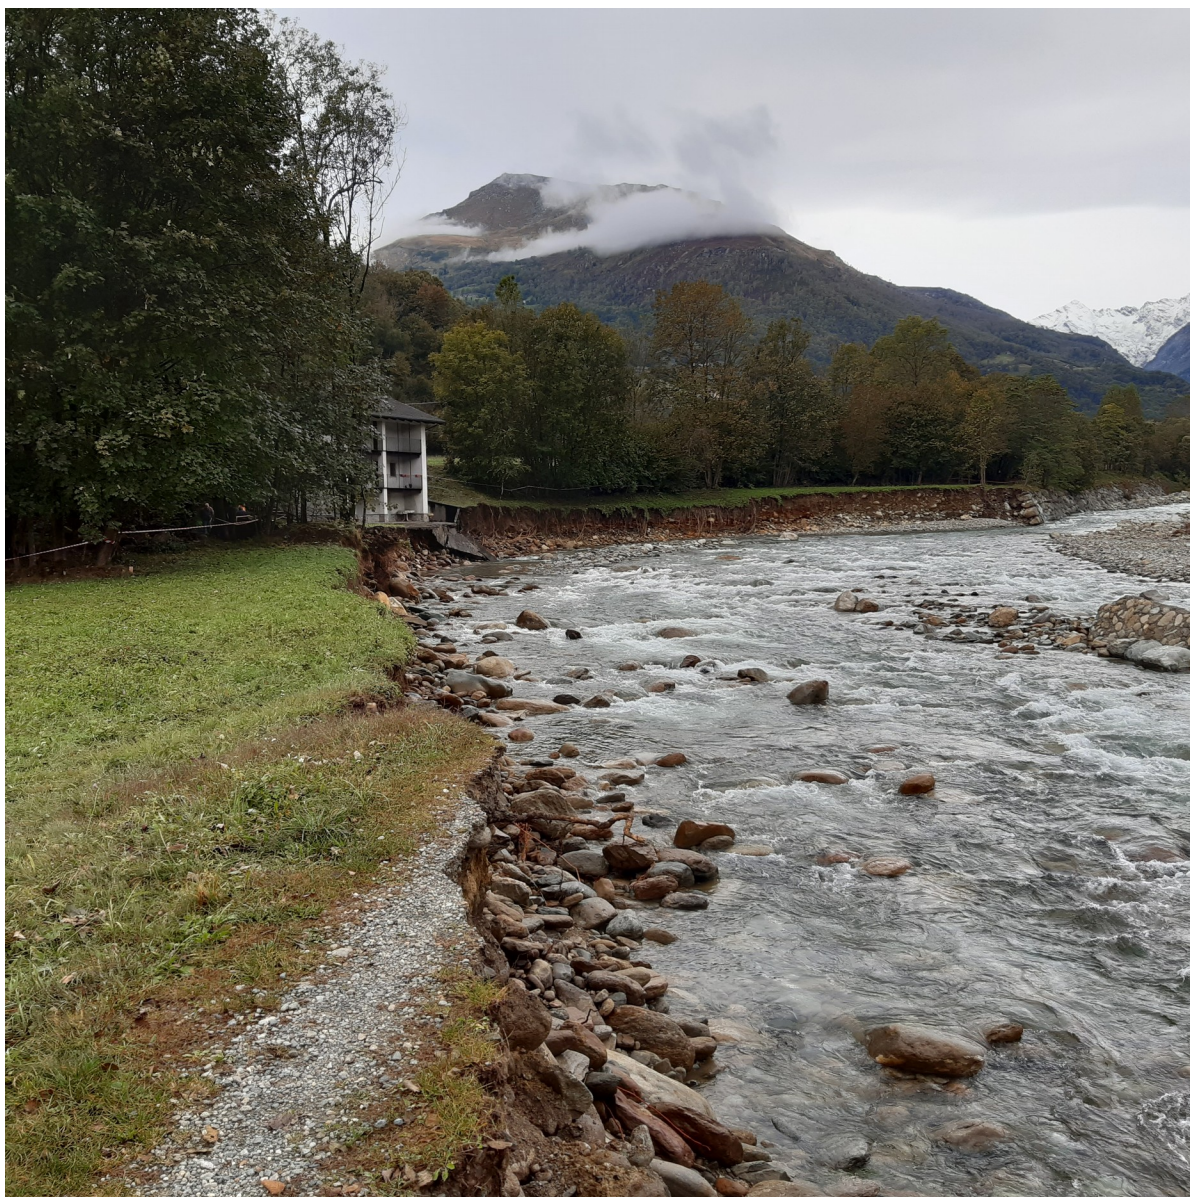
- danni alle preesistenti difese spondali sul torrente Chiusella ed asportazione di parte di esse e con conseguente innesco di un tratto di frana, esteso per circa m. 65,00, con un fronte libero avente un'altezza di circa m. 14,00, con grave compromissione della stabilità del corpo stradale a monte, lungo la SP64 dir. 3;
- diffusi fenomeni di erosione di sponda sia in destra che in sinistra orografica del torrente Chiusella (in particolare nella zona dell'ex mulino vecchio, in località Veise, zona campo sportivo);

*Figura 2. Erosione spondale torrente Chiusella*

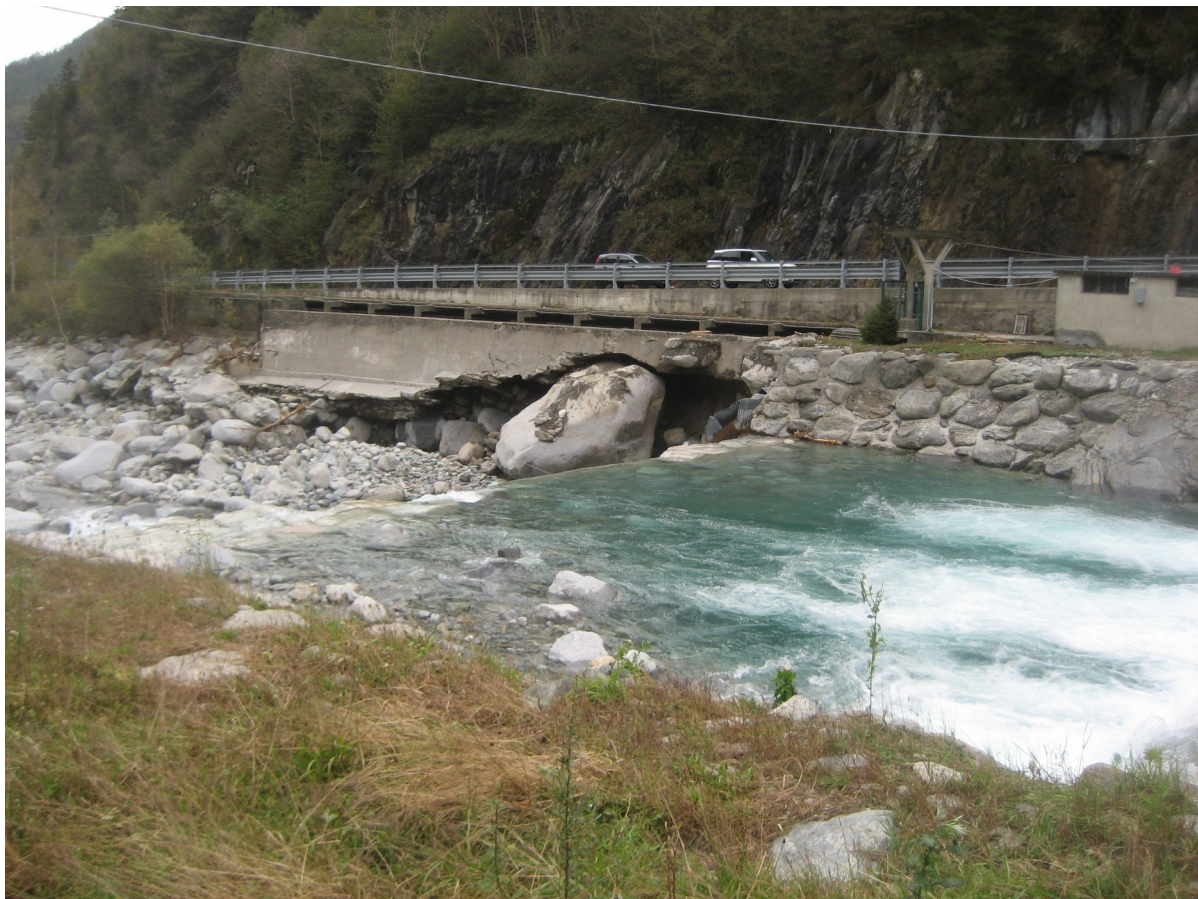
- il torrente Soana ha eroso un tratto della difesa spondale a protezione del ponte per località Montelavecchia: sarà necessaria una sistemazione idraulica con realizzazione di salti di fondo, di nuove difese spondali e movimentazione materiale litoide;

*Figura 3. Erosioni spondali torrente Soana località Montelavecchia*

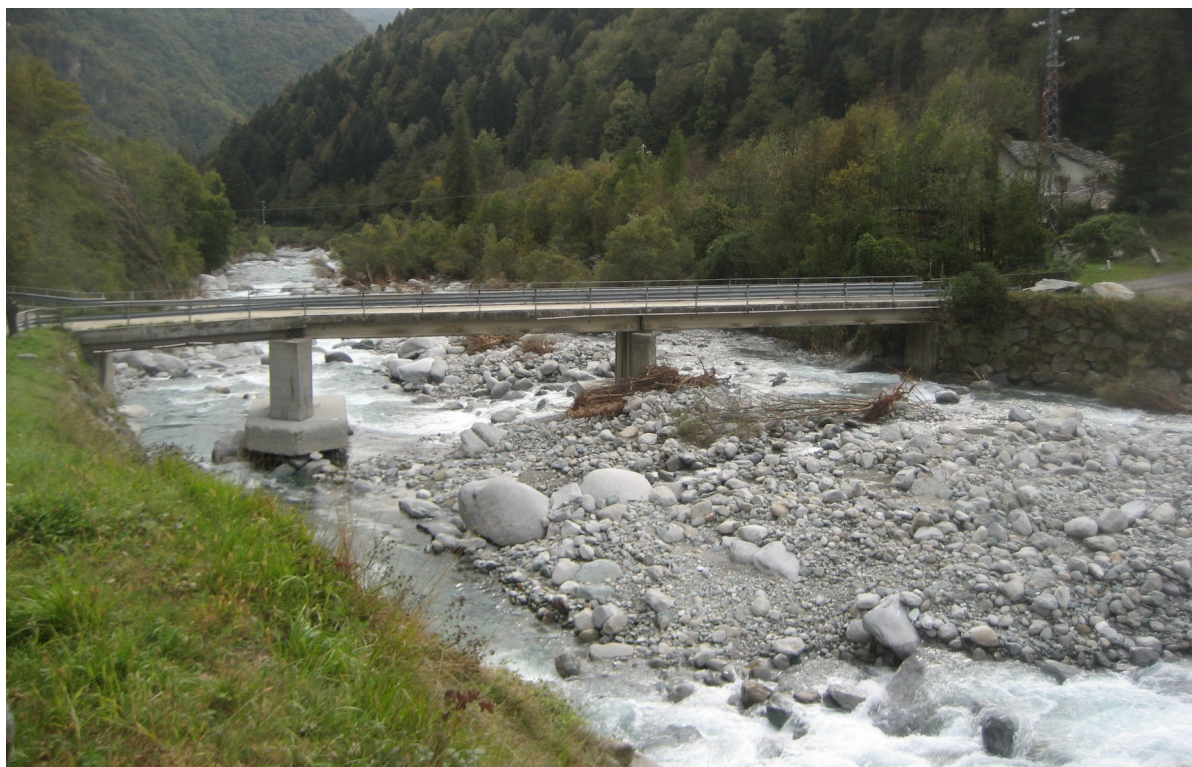
*Figura 4. Erosioni pile accumulo materiale ponte torrente Soana località Crotto*

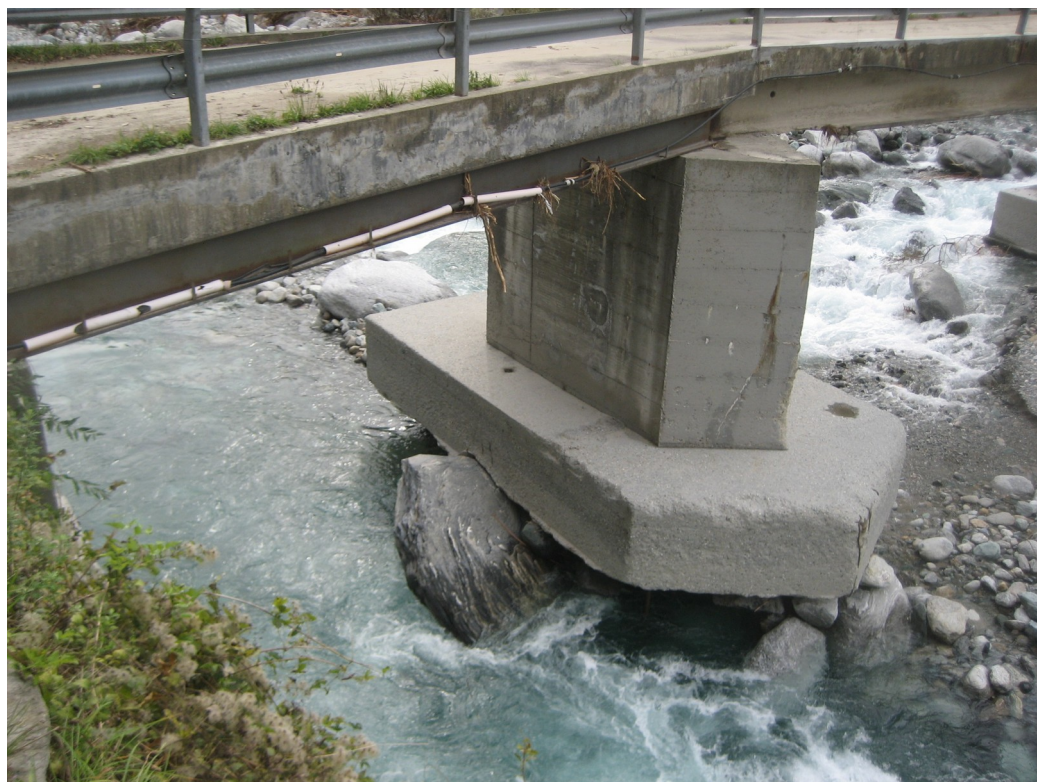
- presso la borgata Villanuova, sono segnalati danni alla difesa in destra del torrente Soana che andrà consolidata a tutela dell'abitato e della SP n. 47;
- presso la località Crotto sono state sottoscalzate le pile e le spalle del ponte sul torrente Soana;

*Figura 5. Erosioni erosioni pile ponte in località Crotto*

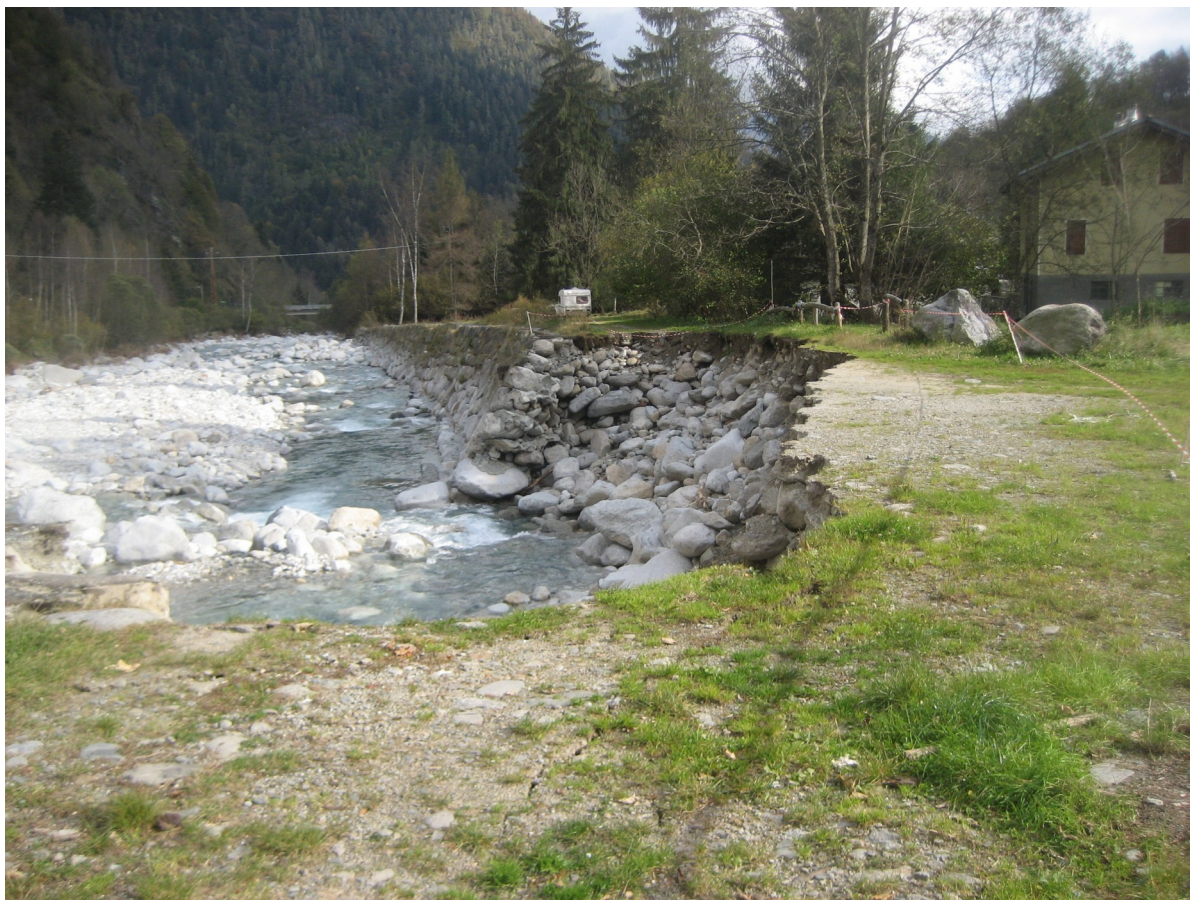
- in località Convento si è verificata un'erosione di sponda con crollo della scogliera esistente sul torrente Forzo.

*Figura 6. Erosione torrente Forzo località Convento*

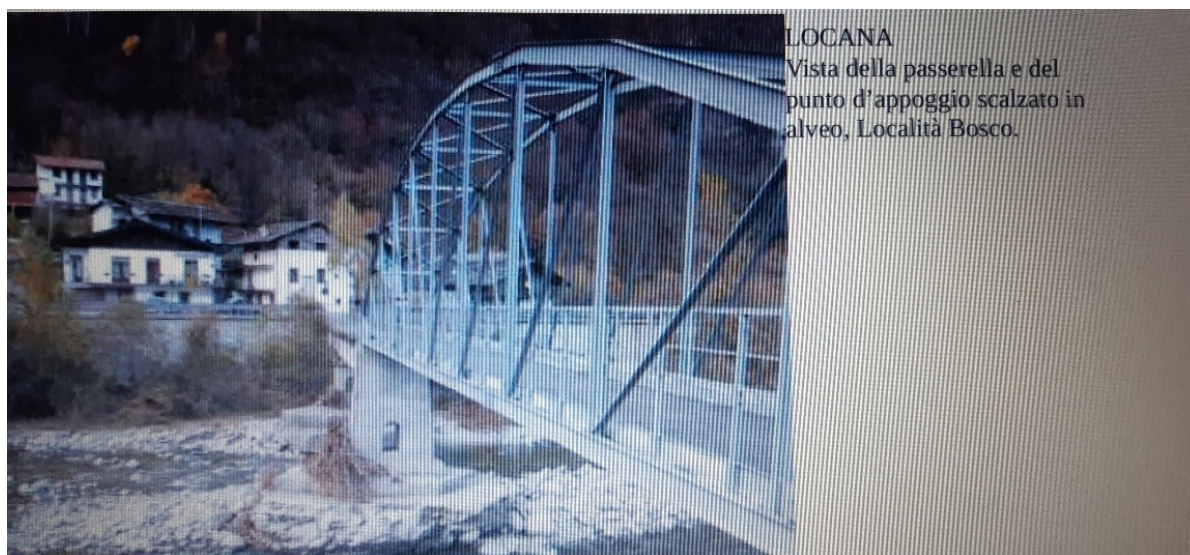
In località Bosco la piena dell'Orco ha danneggiato la base d'appoggio della pila della passerella pedonale.

Figura 7. Scalzamento pila attraversamento torrente Orco in località Bosco

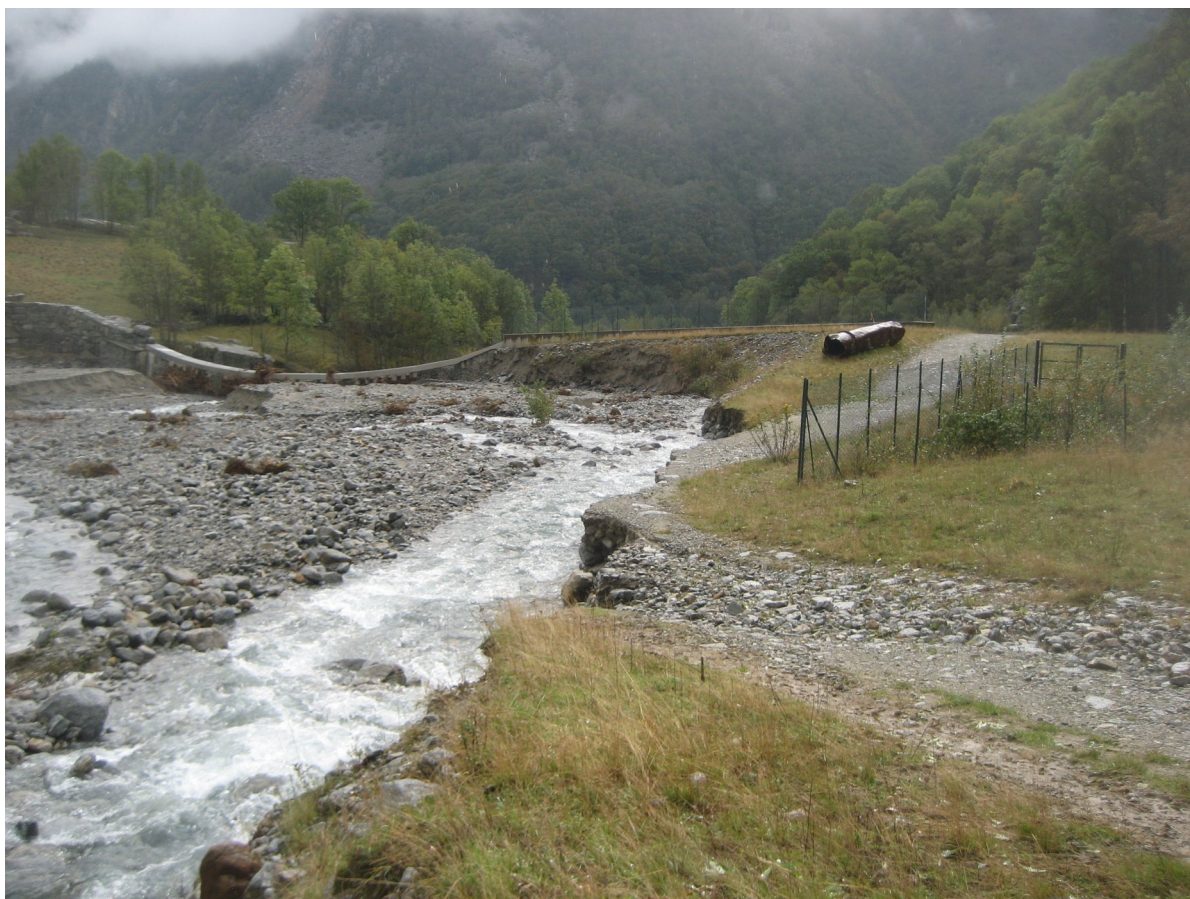
il passaggio della piena ha consentito il rapido riempimento dello spazio d'alveo a tergo della briglia selettiva di Forno Alpi Graie comportando una spinta erosiva sui lati dell'alveo, generando, in particolare, lungo la ripa destra idrografica a partire dalla terminazione della briglia a salire per almeno 150m, una lunata d'erosione che ha anche compromesso parte della pista di servizio (dell'acquedotto) a cui si associa un sentiero escursionistico;

*Figura 8. Accumulo materiale briglia selettiva e erosione spondale*

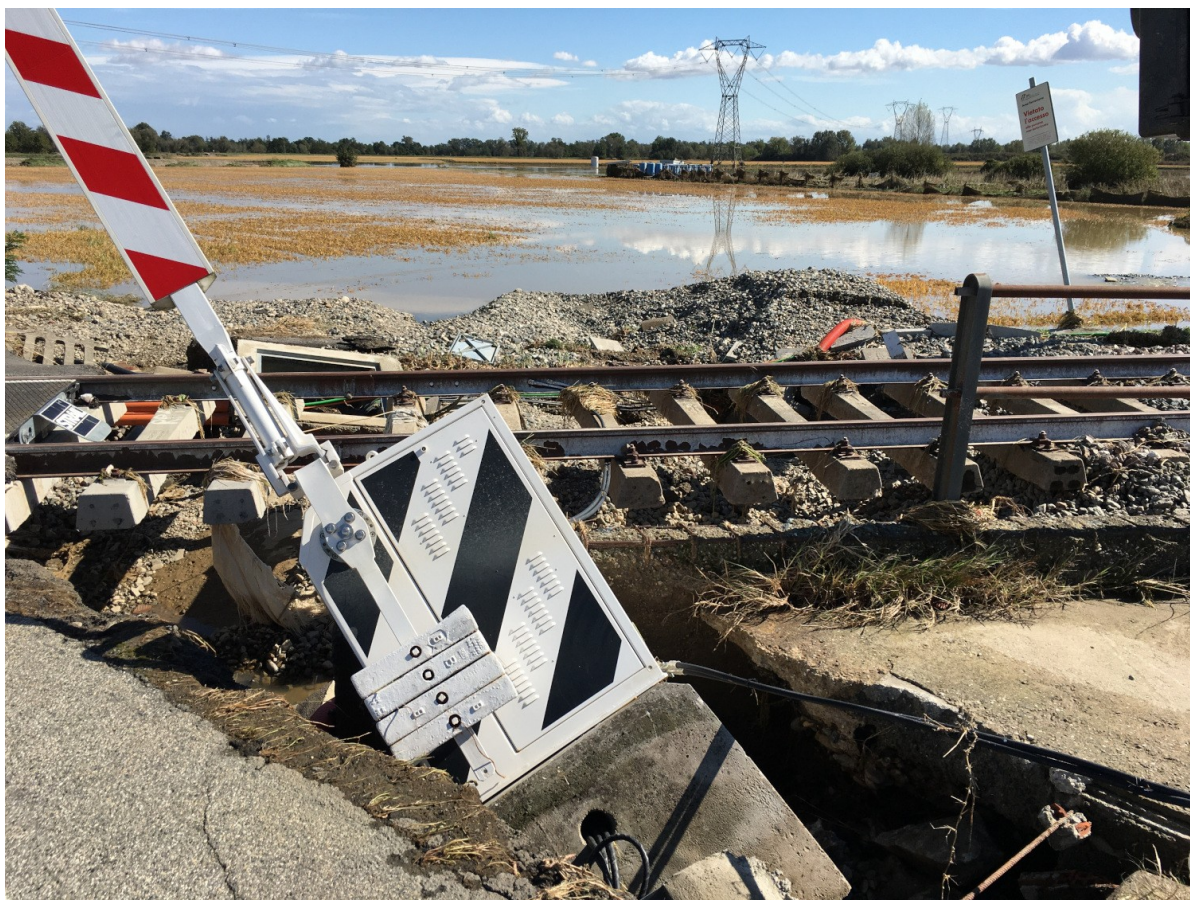
I danni maggiori sono quelli riferiti da AiPO, dalla Provincia di Alessandria (danni alla SP596) e danni alla linea ferroviaria (figura seguente) che attraversando il confine regionale Piemonte-Lombardia collega Casale Monferrato a Mortara.

*Figura 9. Danni alla ferrovia.*

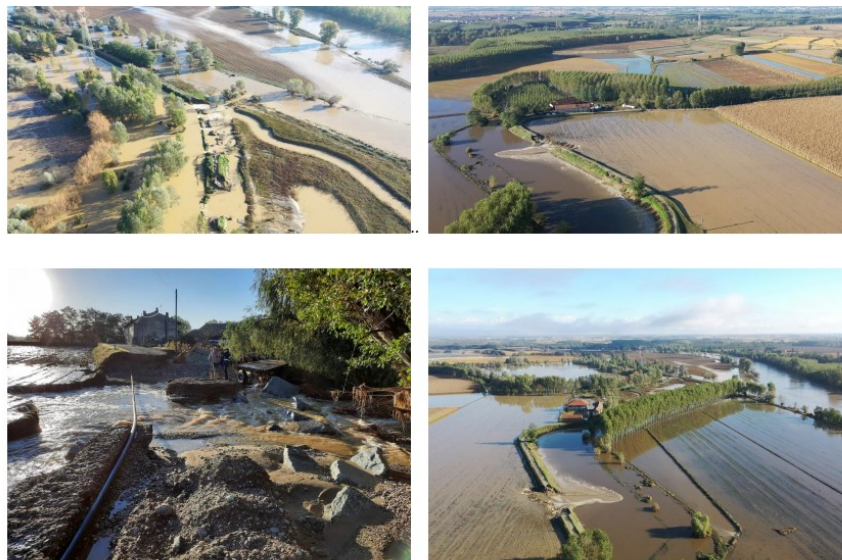
Dalla relazione AiPO, che si allega al presente rapporto, si evince che nel territorio comunale di Casale Monferrato e di Frassineto Po circa 2 km di lunghezza del rilevato arginale posto a difesa della frazione Terranova, sito in sponda destra del Sesia è stato eroso dalla piena del fiume.

*Figura 10. Riprese da drone dell'area danneggiata (fonte AiPO)*

Gli interventi prevedono, in sintesi, il rifacimento della sagoma arginale nei tratti di rilevato interessati da fenomeni di sormonto durante l'evento di piena, la ricostruzione dei tratti di argine oggetto di rotte arginali e il ripristino della funzionalità dei manufatti idraulici ivi presenti.

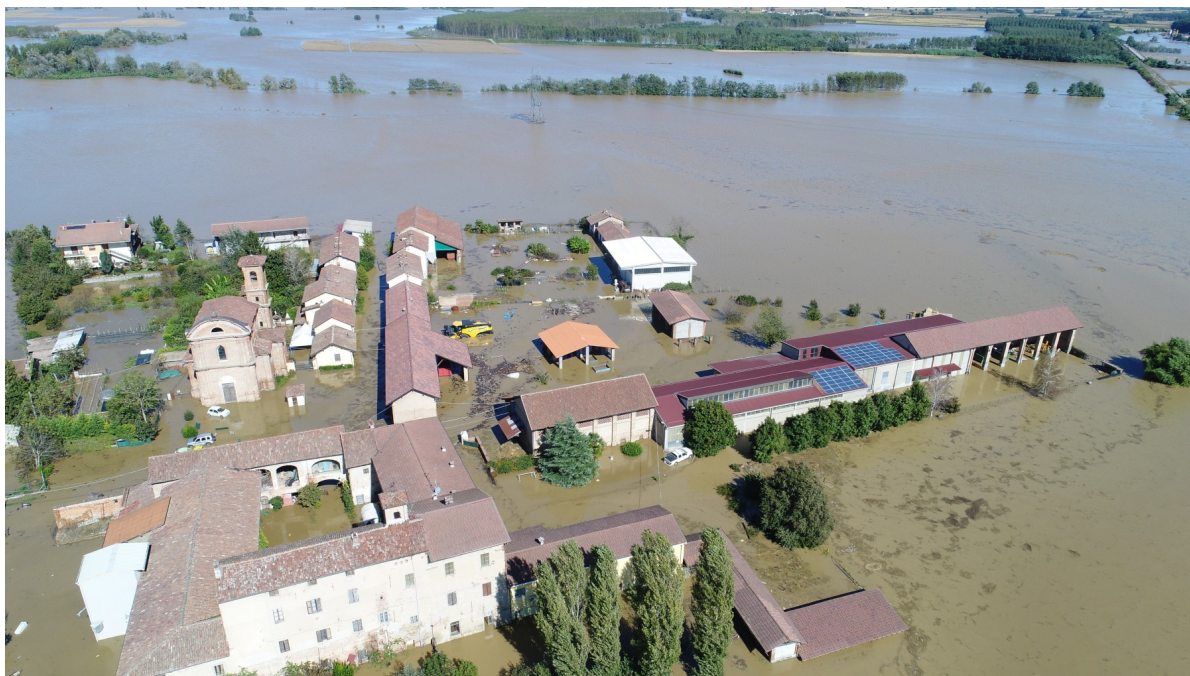
*Figura 11. Esondazione del Sesia località Terranova (Casale Monferrato) che ha interessato civili abitazioni e la Chiesa Natività di Santa Maria Vergine (appartenente ai "luoghi del cuore" del FAI) .*
